**ДОСЛІДЖЕННЯ ПРИЧИН ПОШКОДЖУВАНOSTІ ВИМИКАЧІВ 750 кВ ПІД ЧАС
УПРАВЛІННЯ РЕЖИМАМИ ЕНЕРГОСИСТЕМ**

Лежнюк П.Д., д.т.н., проф., Рубаненко О.Є., к.т.н., доц.

Вінницький національний технічний університет

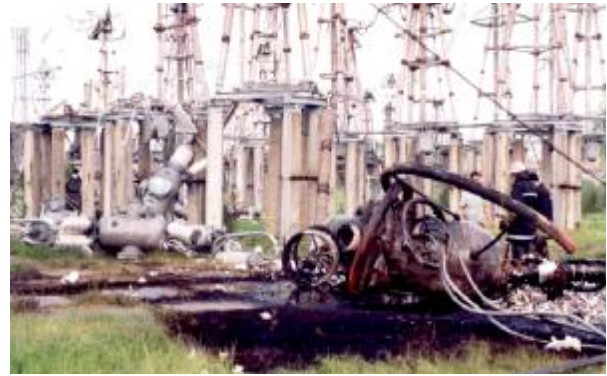
комірці „1В”, виконувалися неодноразово комутації ЛЕП 750 кВ „Західно -Українська” при напрузі близькій до максимально допустимої. 2 червня 1998 року при виконанні вимикачем операції „включення” для введення лінії в роботу, черговим персоналом виявлено витік повітря з вказівника продування системи вентиляції верхньої дугогасильної камери четвертого елемента полюса „А”, що засвідчує про заповнення порожнини між фарфоровою покришкою та епоксидним вводом стиснутим повітрям. Для запобігання подальшого пошкодження вимикача, він був знеструмлений вимикачами „3В”, „5В” та виведений з роботи відключенням роз’єднувачами Р1, РШ1. При розбиранні модуля виявлені тріщини прохідного епоксидного вводу в районі торця зрівнювальної обкладки зі сторони баку вимикача. Дефектний ввід був замінений на новий і вимикач введений в роботу. Останній випадок пошкодження вимикача ВВБ-750 з причини епоксидного вводу зафіксований на підстанції 750 кВ “Вінницька” в ПЗЕС 05.09.2006 (вимикач „4В”, фаза „С”).

Рисунок 1 – Пошкоджений вимикач типу ВВБ-750 на підстанції 750 кВ “Вінницька”

До наведеного випадку були аналогічні пошкодження вимикачів типу ВВБ-750 кВ, проте у вимикачів типу ВВД-330 кВ, які мають такі ж епоксидні вводи, подібних пошкоджень не зареєстровано. Пошкодження епоксидних ввідів бакових повітряних вимикачів також можливе при не відповідній експлуатації системи вентиляції, яка повинна застерігати появу конденсату у порожнині фарфорових покришок ввідів.

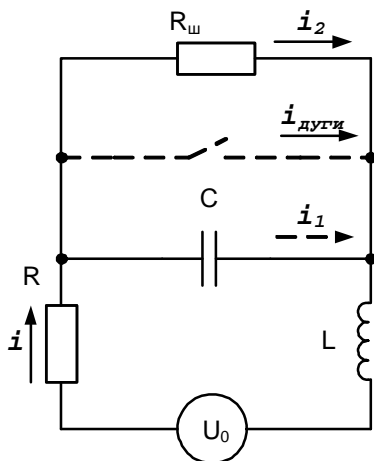
Рисунок 2 – Схема заміщення кола вимикача

На схемі показані: R-активний опір апаратів, провідів ліній і обмоток трансформаторів, які знаходяться в колі при відновленні напруги (наприклад, для випадку к.з. з боку обмотки трансформатора 330 кВ: $R = 532$ Ом, та 750 кВ: $R = 364$ Ом), $R_{\text{ш}}$ - опір дільників напруги, залишковий опір дуги та шунтувальних резисторів ($R_{\text{ш}} = 500 - \infty$ Ом [4]), C, L - еквівалентні індуктивність та ємність кола (для 330 кВ: $L = 0,098$ Гн, $C = 0,41 \cdot 10^{-9}$ Ф, для 750 кВ: $L = 0,424$ Гн, $C = 0,275 \cdot 10^{-9}$ Ф). У вимикача 330 кВ використовуються вісім конденсаторів ДМРУ-55 ємністю $3,3 \cdot 10^{-9}$ Ф, а у вимикача 750 кВ 16 конденсаторів ДМРУ-60 ємністю $2,2 \cdot 10^{-9}$ Ф по два паралельно до кожного вводу.

Після гасіння дуги на контактах вимикача з'являється відновлювана високочастотна напруга [4]. Схема заміщення кола вимикача наведена на рис.2.

Частота власних коливань відновлюваної напруги:

$$f_0 = \frac{1}{2\pi \sqrt{\frac{1}{LC} - \frac{1}{4} \left(\frac{R}{L}\right)^2}} \quad (1)$$

$$K_a = 1 + \exp \left[- \left(\frac{R}{L} + \frac{1}{C \cdot R_{\text{ш}}} \right) \cdot 4 \cdot f_0 \right] \quad (2)$$

Для напруги 330 кВ (при $R_{\text{ш}} = 100$ кОм) $K_a = 1,72$, а для напруги 750 кВ (при $R_{\text{ш}} = 100$ кОм) $K_a = 1,86$. Тому максимальна відновлювальна напруга на одному вводі вимикача 330 кВ буде

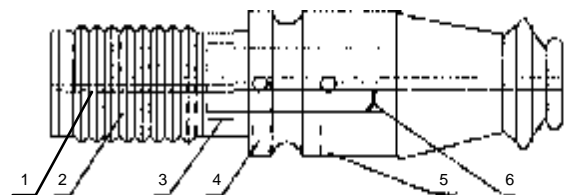
На рис. 3 показаний прохідний литий ізолятор камери бака вимикача ВВБ-750 кВ, а саме: труба остову вводу (1), лита ізоляція (2), „заземлювальна” обкладка (3), болт заземлення (4), болт заземлення (5), канал пробною (6).

Рисунок 3 – Прохідний литий ізолятор камери бака вимикача ВВБ-750 кВ

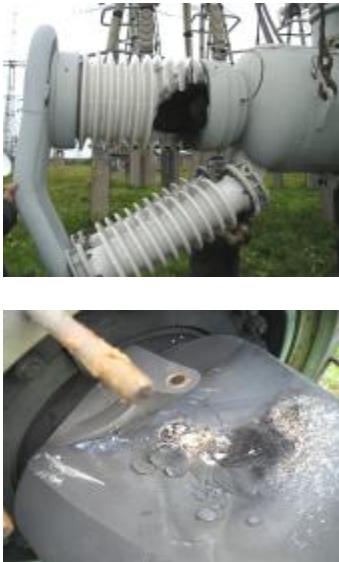
Рисунок 4 – Пошкоджений ввід та литий ізолятор вимикача 750 кВ

При огляді вводу виявлено дві повздовжні тріщини на поверхні литої деталі вводу, які розташовані в баку вимикача від фланця вводу до ребристої поверхні.

При механічному зусиллі (від внутрішньої поверхні зрівнювальної обкладки до зовнішньої поверхні вводу) відколотась плоска частина розміром 150×150 мм. Від цієї частини легко відділився (по поверхні зовнішнього розділу зрівнювальної обкладки) шматок вводу у формі конуса з діаметром верхньої основи біля 10 мм та нижнього – 100 мм. Верхня основа конуса розташована на внутрішній поверхні зрівнювальної обкладки, а нижня на зовнішній. Бокова частина поверхні конусного шматка покрита концентричними канавками.

На двох утворених конусах видно сліди від тріщин ізоляції остова вводу. Крім того утворилась кільцева тріщина в районі кінця зрівнювальної обкладки. Вся поверхня кільцевої тріщини та поверхня раніше описаного плоского куска покрита продуктами термічного розкладання ізоляції. На одному з проміжку кільцевої тріщини чітко видно два канали пошкодження ізоляції: викривлений канал, поверхня якого оплавлена діаметром біля 1 мм, який виходить на плоску круглу площину внутрішньої поверхні зрівнювальної обкладки на відстані 20 мм від її краю та на трубу; практично прямий оплавлений канал, діаметр якого біля 5 мм з „заземлювальної” обкладки на трубу вводу на відстані 20-30 мм від першого каналу. Пошкоджений ввід вимикача ВВБ-750 кВ показано на рис. 4.

2.Серед причин пошкодження епоксидних ввідів вимикачів 750 кВ є перенапруги, які призводять до розрядів по поверхні в місцях нещільного дотику епоксидну до фольги на трубі вводу.

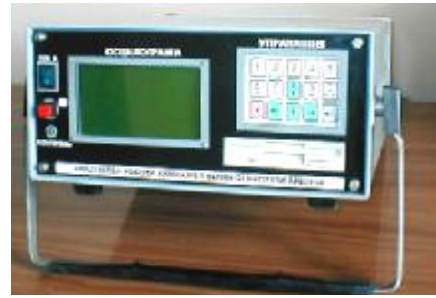
ВНТУ разом з ПЗЕС [6, 7] розроблено мікропроцесорний аналізатор роботи вимикачів АРВВН-4 (рис. 5).

Рисунок 5 – Аналізатор роботи вимикачів АРВВН-4

Формування спільної бази даних по швидкісних, часових характеристиках та перенапругах під час роботи вимикача дасть можливість прогнозувати розвиток пошкоджень вузлів та відмову в роботі вимикача.
