ВОССТАНОВЛЕНИЕ АВИАЦИОННЫХ ДЕТАЛЕЙ МЕТОДОМ ПЛАЗМЕННОГО НАПЫЛЕНИЯ

Приведены результаты восстановления плазменным методом изношенных деталей компрессора авиационных газотурбинных двигателей (ГТД) по истечении межремонтного ресурса. Полученные данные по физико-техническим свойствам удовлетворяют условиям эксплуатации авиадвигателей в морских районах и пустынях. На детали из титановых сплавов типа ОТ4-1 наносились покрытия из жаростойкого сплава ЭИ-435, что позволяло использовать детали второй межремонтный ресурс авиадвигателя.

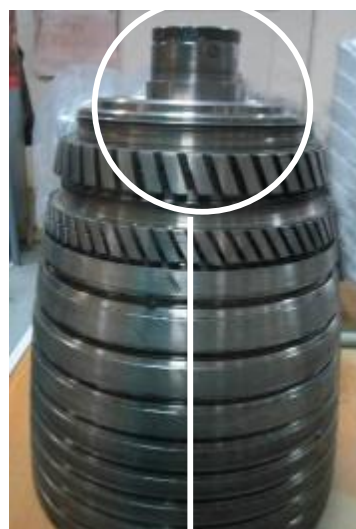
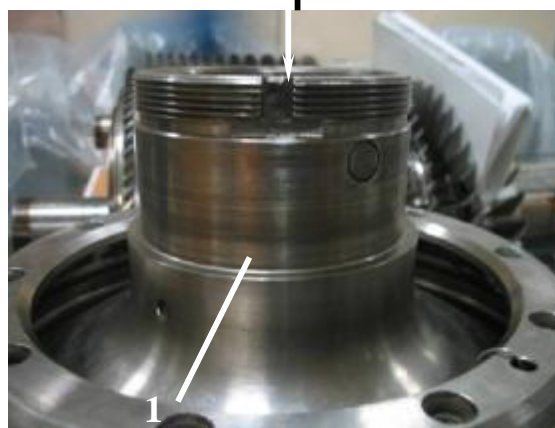
Рисунок 2 – Барабан ротора компрессора вертолетного двигателя: 1 – изнашивающаяся шейка цапфы барабана компрессора

Изнашивание колец происходит за счет трения между лопатками компрессора и внутренней поверхности колец, а изнашивание цапфы – за счет трения между шейкой и внутренним кольцом роликоподшипника.

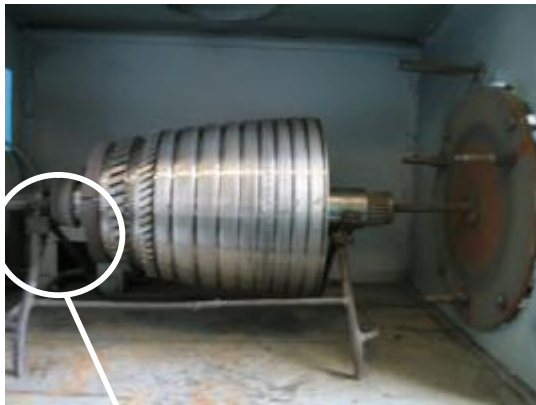
Рисунок 4 – Барабан ротора компрессора с приспособлениями:

- 1 – восстановленная поверхность шейки цапфы;
- 2 – защитные приспособления

Перед напылением кольца предварительно расточили (рис. 3) и промыли в растворе технического моющего средства. Для плазменного напыления рабочих колец применялась проволока диаметром 1 мм из сплава ЭИ-435 (ХН78Т). Перед напылением проволоку протравили в растворе соляной кислоты в течение 15 минут, промыли водой и просушили сухим сжатым воздухом, затем обезжирили нефрасом. Плазменное напыление производят не позднее, чем через 3 часа после подготовки поверхности под покрытие. Рабочие кольца компрессора смонтировали на приспособление для напыления и производят прогревание детали плазменной струей без загрузки до температуры 100–150 °С. На рабочий срез сопла плазмотрона, формирующего плазменно-дуговой разряд, подавалась расплываемая проволока. Напыление производилось слоями толщиной 0,05–0,10 мм (рис. 4, 5).

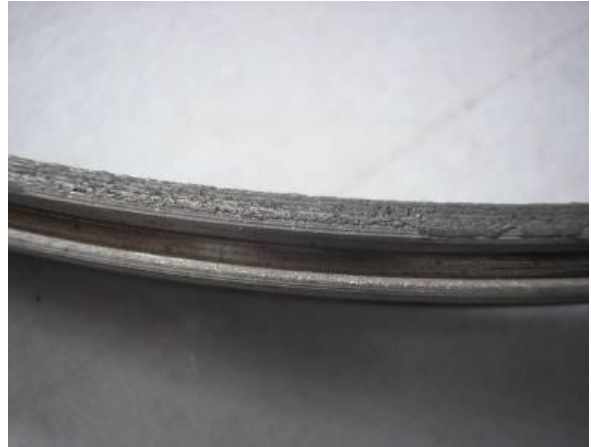
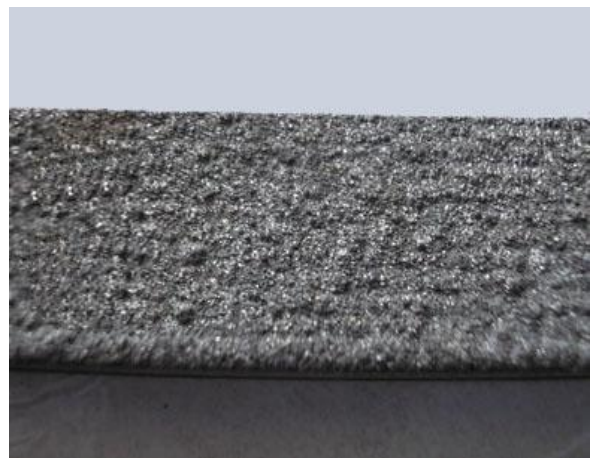
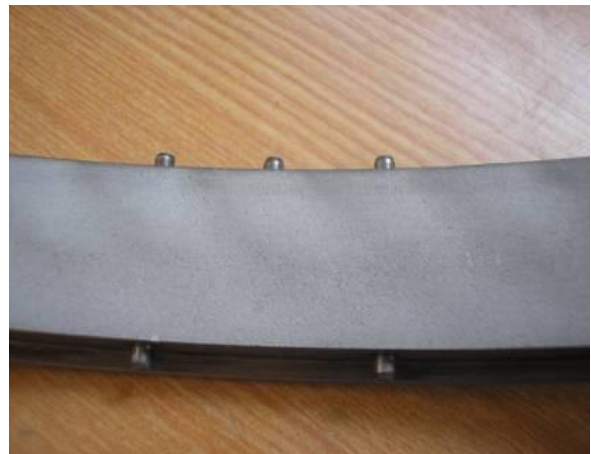
Рисунок 5 – Кольцо рабочего колеса компрессора вертолетного двигателя:

После восстановления деталей не было обнаружено трещин, вспучивания, отслоения, поры, сколы, вырывы, включений меди и занижения толщины покрытия по высоте после механической обработки, т. е. нанесенное покрытие удовлетворяет техническим требованиям на детали (рис. 5).

- а) напыленное плазменным методом покрытие (вид сбоку);
- б) поверхность покрытия (видна шероховатость);
- в) восстановленная поверхность кольца после механической обработки
